# ŘEZ A-A - STÁVAJÍCÍ STAV

<b>Projekt servis Třeboň s.r.o.</b>		Novohradská 226, 379 01 Třeboň		tel: 777 573 451	
kreslil:	vypracoval:	odp. projektant:	e-mail: oldrich.podjil@seznam.cz		
Oldřich Podjil Dis.	Oldřich Podjil Dis.	Oldřich Podjil Dis.	stupeň PD: dokumentace pro výběr dodavatele		
stavebník:	Základní škola a Mateřská škola Lišov, Nová 611, 373 72 Lišov	měřítko:	datum: 03/2016	č. paré:	
akce:	<b>STAVEBNÍ ÚPRAVY HYGIENICKÝCH ZAŘÍZENÍ ZŠ A MŠ LIŠOV</b>				
místo stavby:	Lišov č.p. 611, katastrální území Lišov, číslo parcelní st. 706, st. 707				
objekt:	SO 02 - STAVEBNÍ ÚPRAVY HYGIENICKÉHO ZAŘÍZENÍ PAVILONU U II - CHLAPCI				
obsah výkresu:	D.2. ARCHITEKTONICKO STAVEBNÍ ŘEŠENÍ <b>ŘEZ A-A - STÁVAJÍCÍ STAV</b>				číslo výkresu: <b>D.2.1.5.</b>

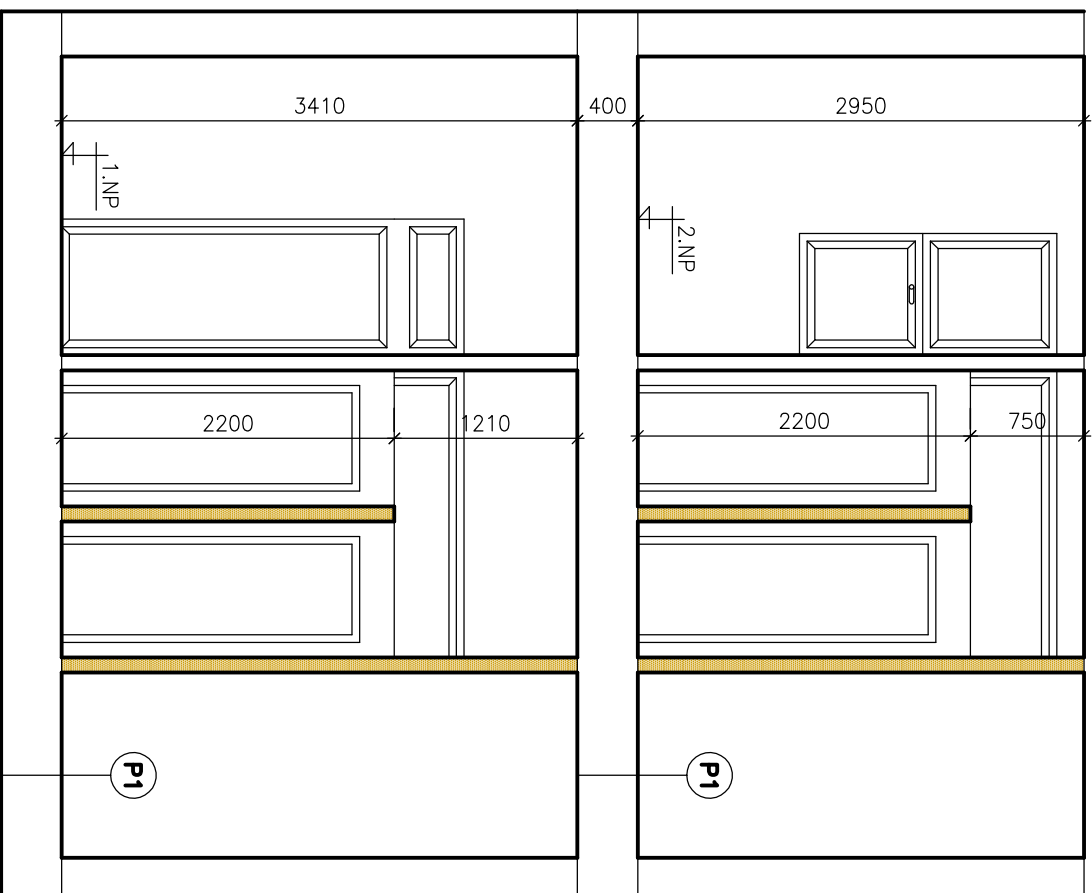
**P1** STÁVAJÍCÍ KERAMICKÁ DLAŽBA  
STÁVAJÍCÍ KONSTRUKCE PODLAHY

- BUDOU ODSTRANĚNY VEŠKERÉ S PODKLADEM NESOUDRŽNÉ OMÍTKY, SPÁRY PROŠKRÁBNUTY A ZDIVO OČIŠTĚNO VODOU. DALŠE BUDOU ODSTRANĚNY VEŠKERÉ PŮVODNÍ MALBY A ŠTUKY A TO NA VŠECH PŮVODNÍCH STĚNÁCH
